# CONSERVACIÓN Y RESTAURACIÓN DE LA VIVIENDA PATRIMONIAL DE TAUNQUINZA

COMUNIDAD INDÍGENA QUECHUA DE QUIPISCA

**Conservación y restauración de la vivienda patrimonial de Taunquinza  
Comunidad Indígena Quechua de Quipisca  
2020**

“Patrimonio arquitectónico de Quipisca: procesos constructivos de restauración”  
proyecto financiado por el FNDR Cultura 2019 del Gobierno Regional de Tarapacá.

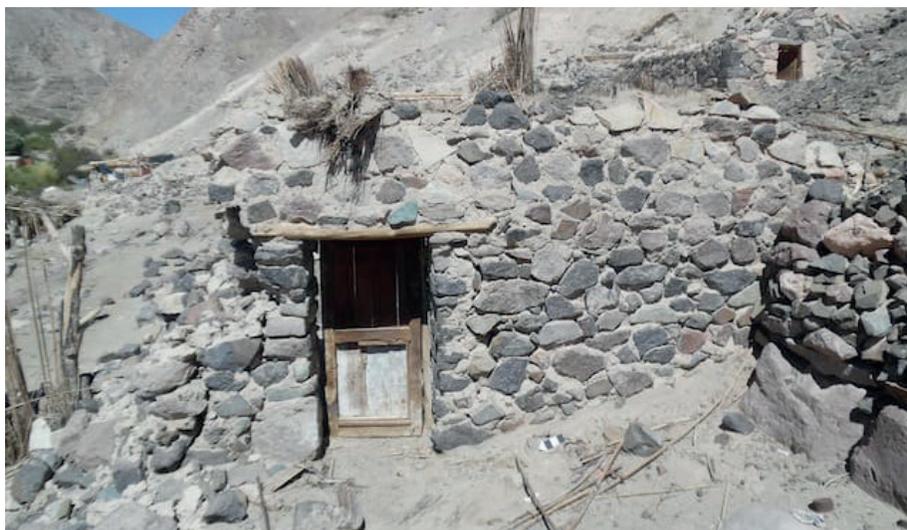
**Taypimarka:** Se encuentran 2 viviendas, una de tipo mono recinto y otra doble recinto. El sistema constructivo es de mampostería irregular, techo a dos aguas y cubierta de barro. Las viviendas se encuentran bastante deterioradas, presentando colapso de techumbres y muros.

Viviendas de Taypimarka, 2020.

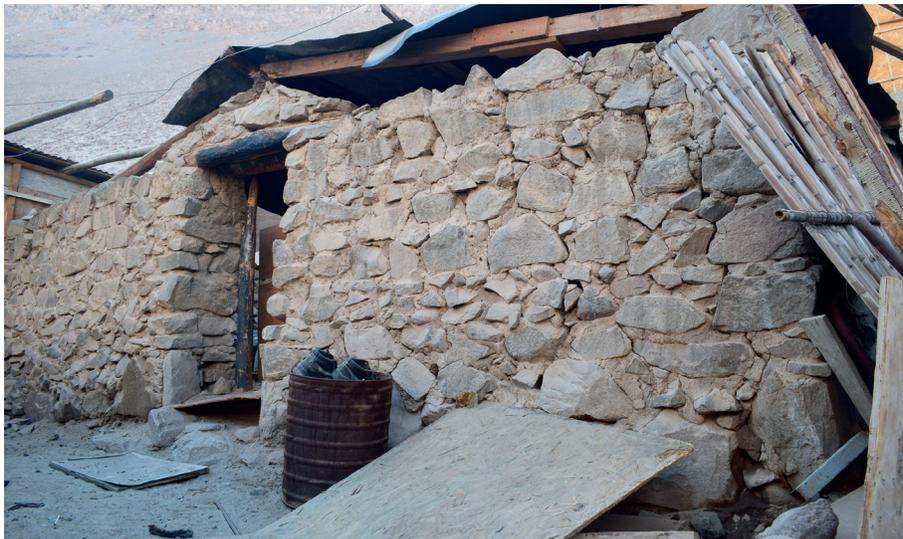
**Taunquinza:** Se encuentran dos viviendas. La primera es de tipo doble recinto y corresponde a la vivienda restaurada. La segunda es de tipo mono recinto y se encuentra en un estado de deterioro avanzado, no tiene techumbre y ha sido intervenida con material de construcción contemporáneo como paneles de madera y geomembranas, se encuentra sin habitar y pertenece a la familia Bacian.

Vivienda de Taunquinza sin restaurar, 2020.

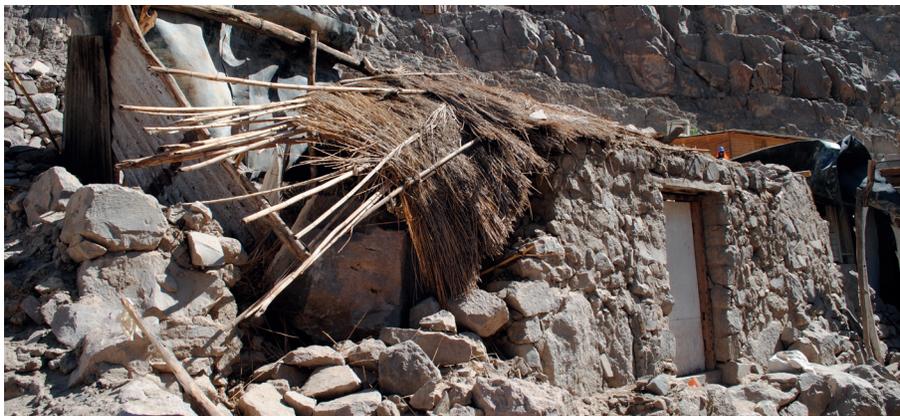
Los daños que afectaban a la vivienda eran visibles en todas las partes de su estructura, en su techumbre, muros interiores y exteriores y piso.

Vivienda de Taunquinza antes de la restauración, 2018.

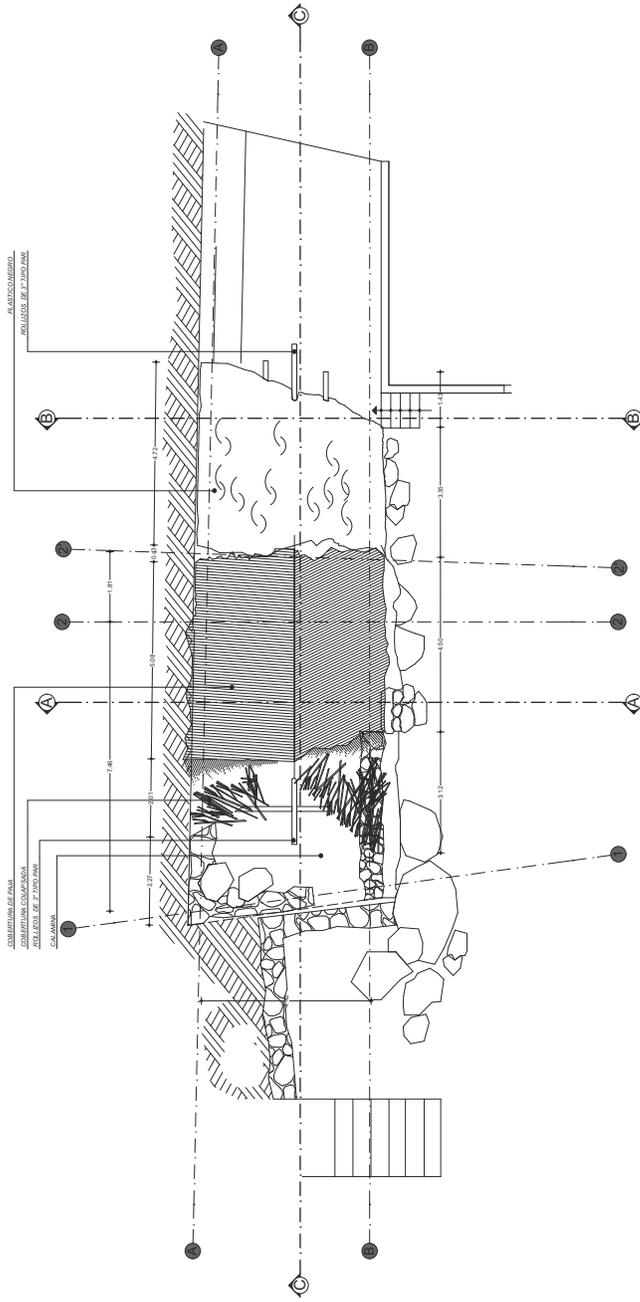
Además, los pares y nudillos estaban fracturados, el encañado suelto al igual que el rastrojo y había una acumulación de tierra y ripios de piedra.

Vista superior techumbre, estado sin intervenció.  
Elaborado por Rocío Cayllatua Yucra, 2018.

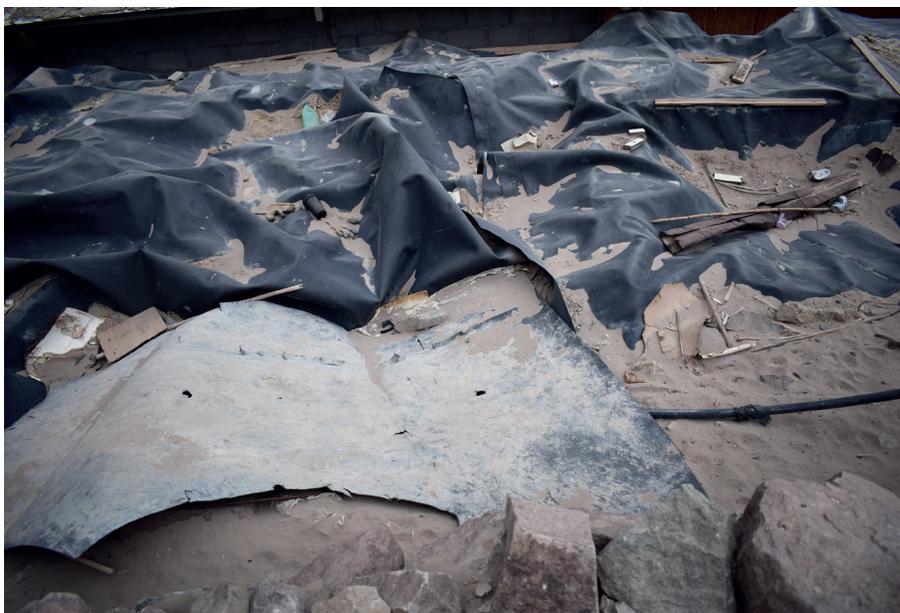
Geomembranas sobre la techumbre, 2018.

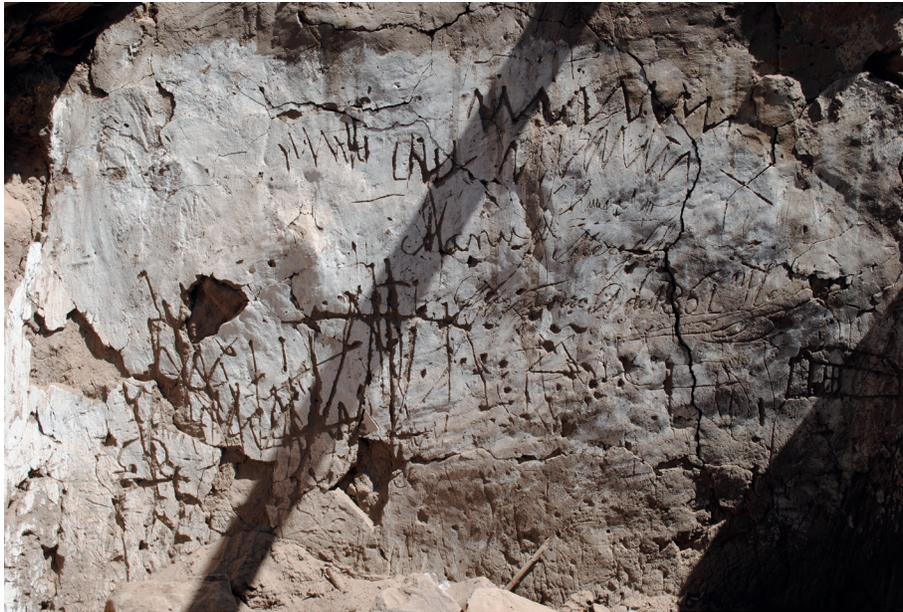
En cuanto al resto de muros, tanto interiores como exteriores, evidenciaban fisuras (espacios de menos de 1cm) y grietas (espacios de más de 2cm) producidos por movimientos verticales o desplazamientos horizontales.

El deterioro del mortero, se comportó como un adyuvante del colapso parcial de muros, comprometiendo las estructuras de la techumbre, provocando el derrumbe parcial en las estructuras de madera en el sistema de par y nudillo y encañado.

Fisuras y revoque dañado en muro de la qolqa, 2018

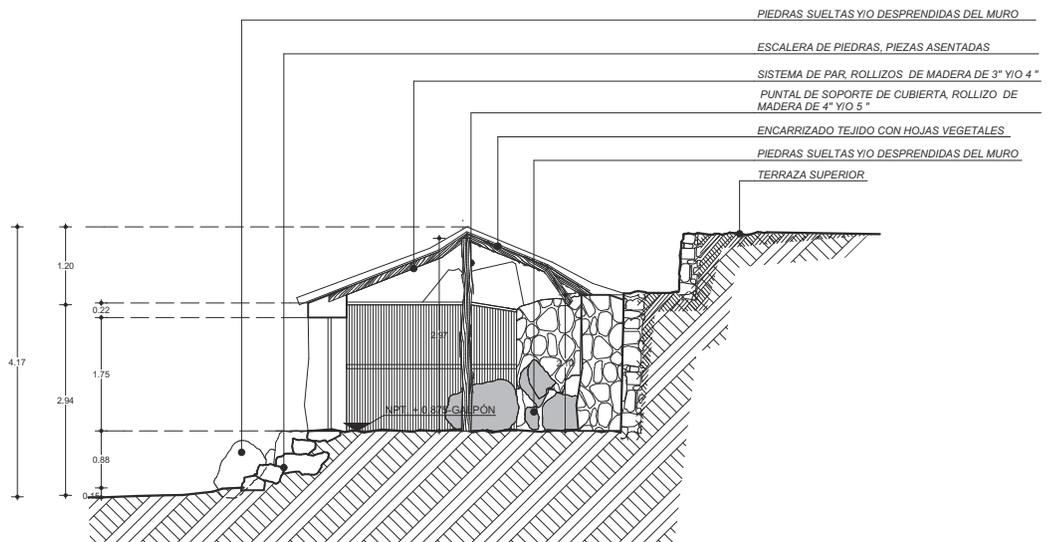
Corte dormitorio, estado sin intervención.  
 Elaborado por Rocio Cayllahua Yucra, 2018.

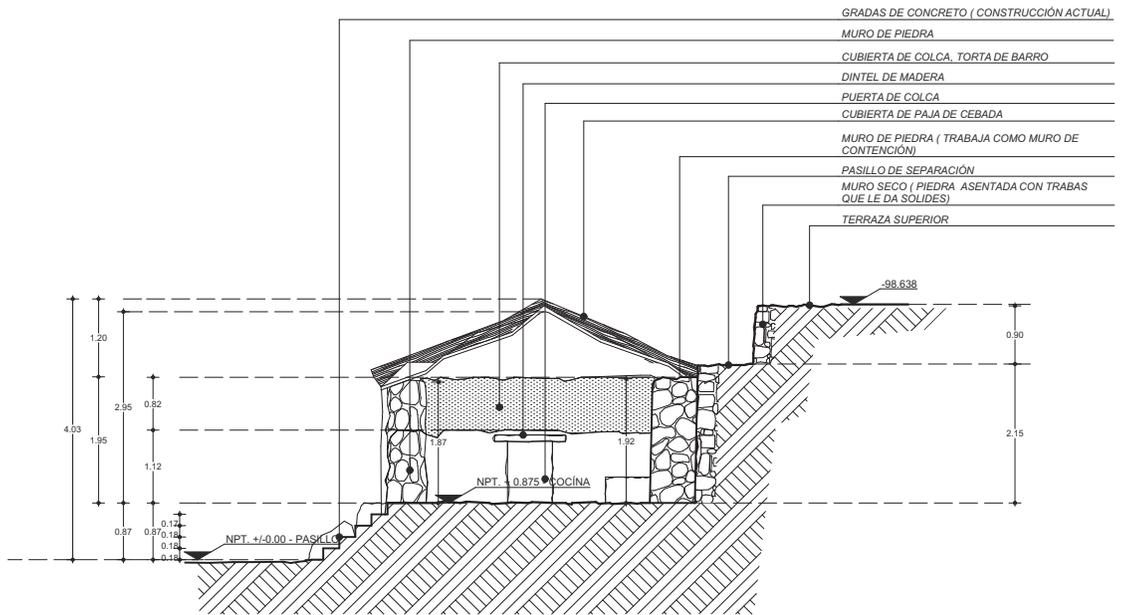
Corte cocina, estado sin intervención.  
Elaborado por Rocío Cayllahua Yucra, 2018.

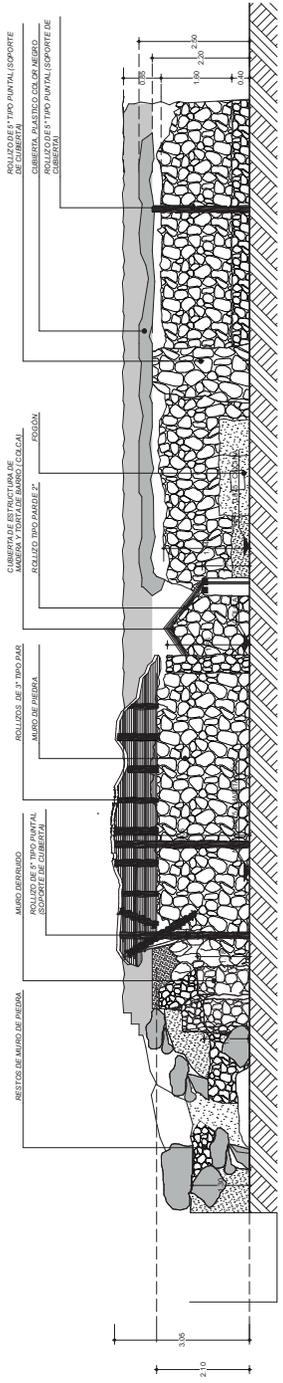
Corte frontal vivienda, estado sin intervención. Elaborado por Rocío Cayllahua Yucra, 2018.

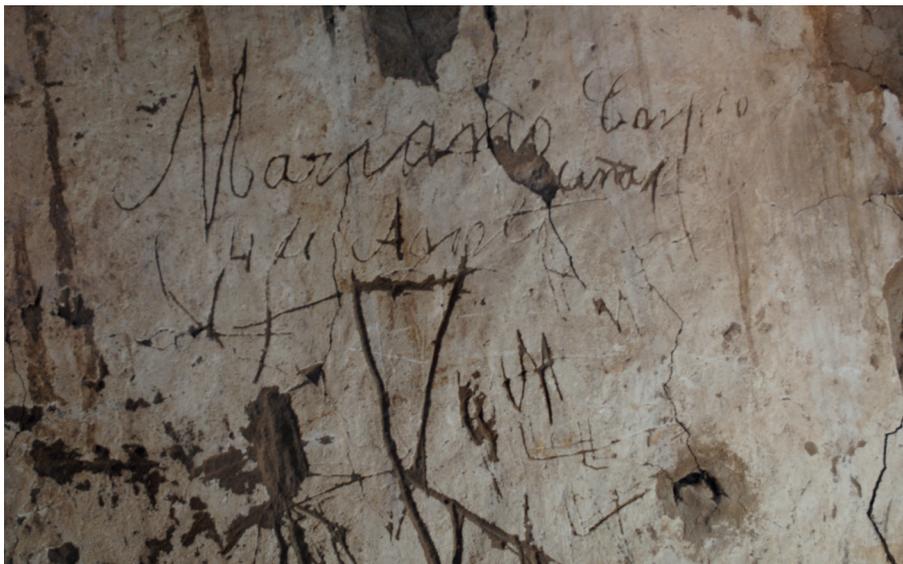
Inscripciones en muro de la qolqa antes de la restauración, 2018.

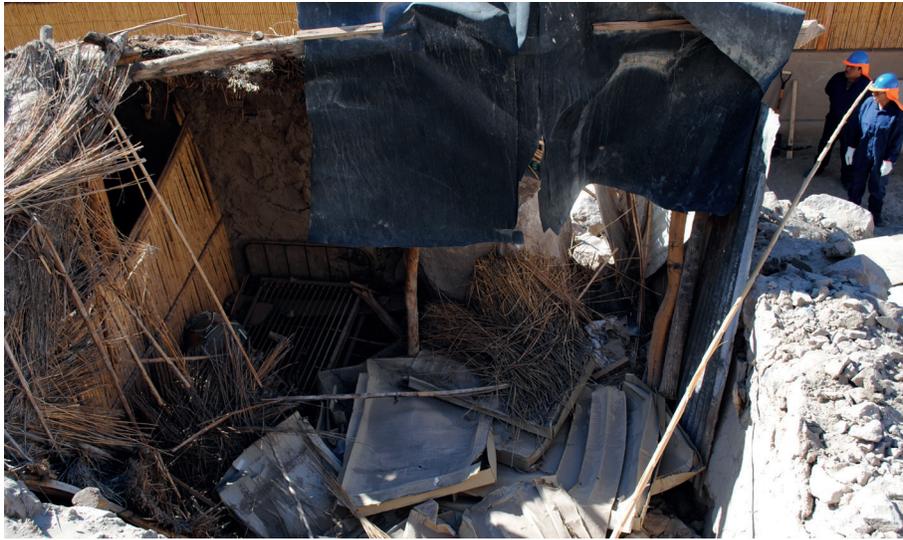
Estado inicial del dormitorio, 2018.

Asimismo, se retiraron todos los objetos localizados dentro de cada uno de los ambientes: dormitorio y cocina, como camas, estructuras en madera, pedazos de fierros, pedazos de maderas, y acumulación de polvo generalizado.

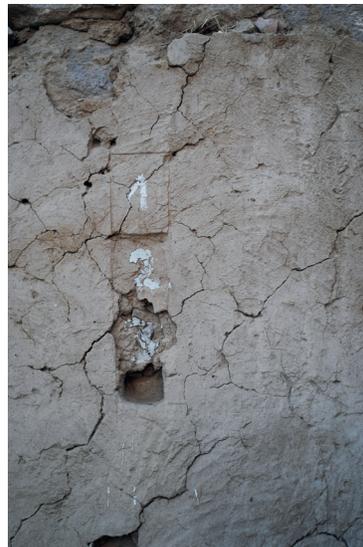
Particularmente, en la vivienda de Taunquinza se desarrollaron exploraciones mecánicas en muros del dormitorio y cocina. En los muros del dormitorio se encontraron tres capas de revestimiento o revoque que dedujo intervenciones anteriores en tres etapas o momentos distintos.

Capas de revestimiento de muro interior, 2018.

Además, la exploración corroboró el deterioro de mortero identificado en la etapa de diagnóstico. Es decir, que los morteros se encontraban pulverulentos debido a la pérdida de cohesión del aglutinante utilizado para la mezcla.

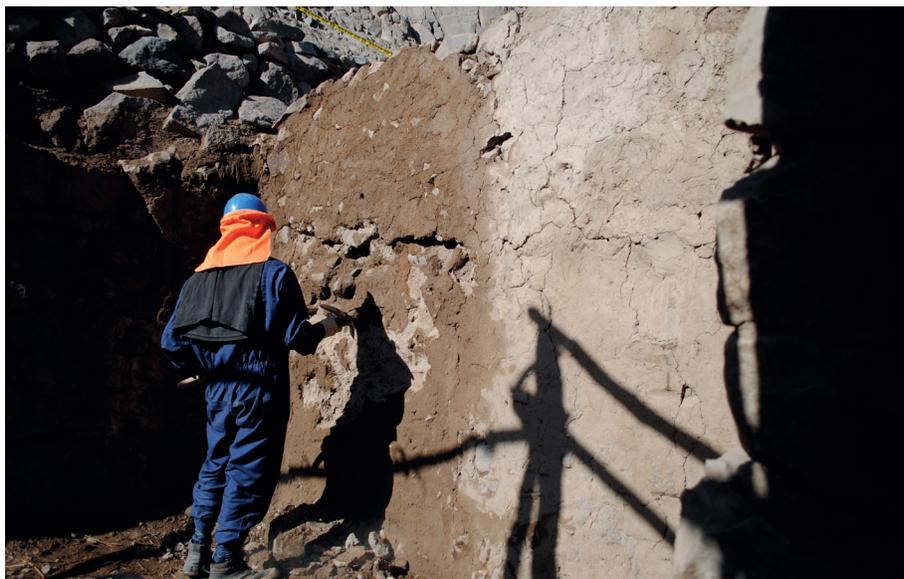
Liberación de emboquillado muro interior, 2018.

En esta etapa, se procedió a la liberación de emboquillados en muros exteriores e interiores de todo el conjunto. Esto quiere decir la eliminación de manera mecánica en muros, y en revoques a una profundidad de 15cm. Específicamente en el dormitorio se liberó todo el revoque, debido a las malas condiciones en la que se encontraba los morteros presentando disgregación y pulverulencia. Posteriormente, el material extraído fue reutilizado en la composición de un mortero nuevo.

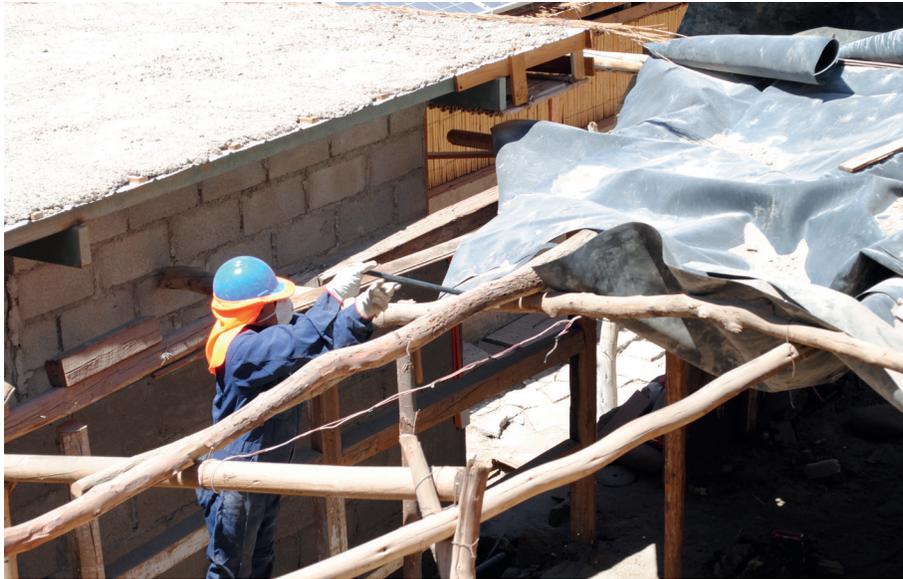
Liberación de cubierta, 2018.

Por otra parte, se realizó la liberación de la cubiertas y puertas. De manera mecánica, se retiró planchas de zinc, plásticas de geomembranas, pajas de trigo deteriorado y acumulación de arena con residuos sólidos (latas de cerveza y botellas plásticas), así como también, las estructuras de madera, puertas y ventanas que no constituyen o forman parte de la vivienda en su construcción inicial.

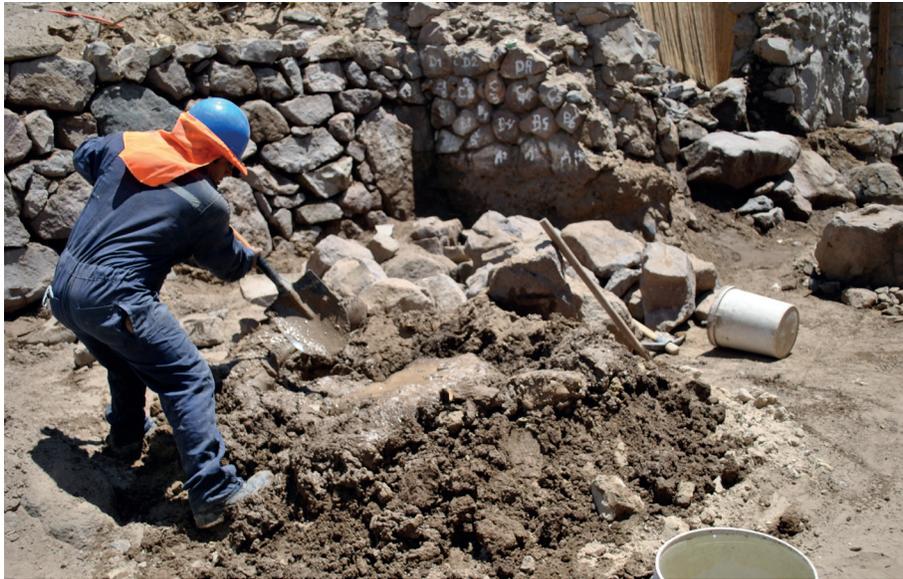
Mejoramiento del mortero, 2018.

Las grietas, fisuras y zonas con humedades, fueron abordadas con sumo cuidado mediante la realización de una intervención limpia y enfocada en un mejoramiento integral de la calidad de los morteros. De esta manera, el mortero liberado se humectó en agua y se mezcló con una cantidad mínima de cemento y arcilla extraída de la zona de La Capilla, para su reutilización.

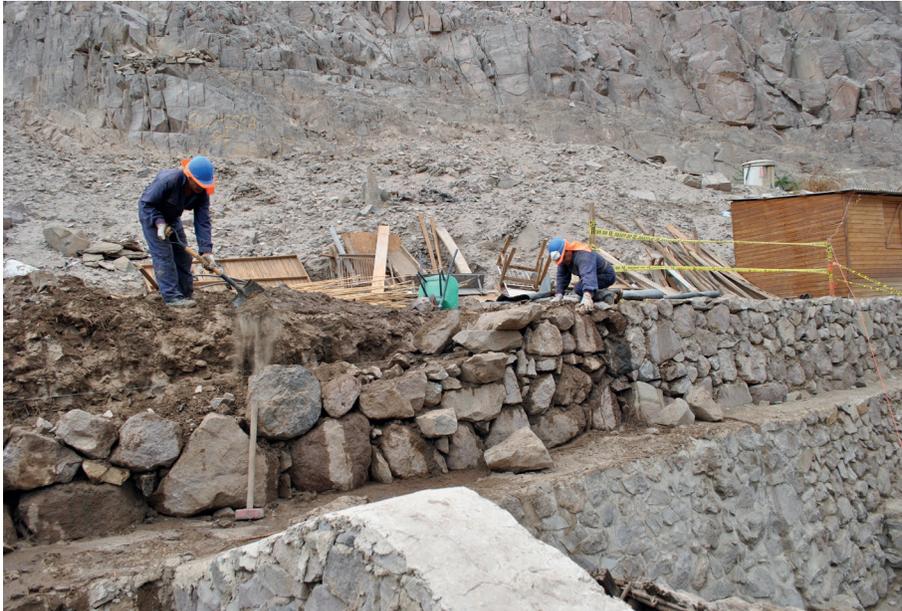
Reestructuración terrazas colindantes a vivienda, 2019.

Así también, los muros contiguos a la vivienda se desmontaron para reestructurar niveles y asentado de piedras. Posteriormente, fueron sentados sobre morteros mejorados.

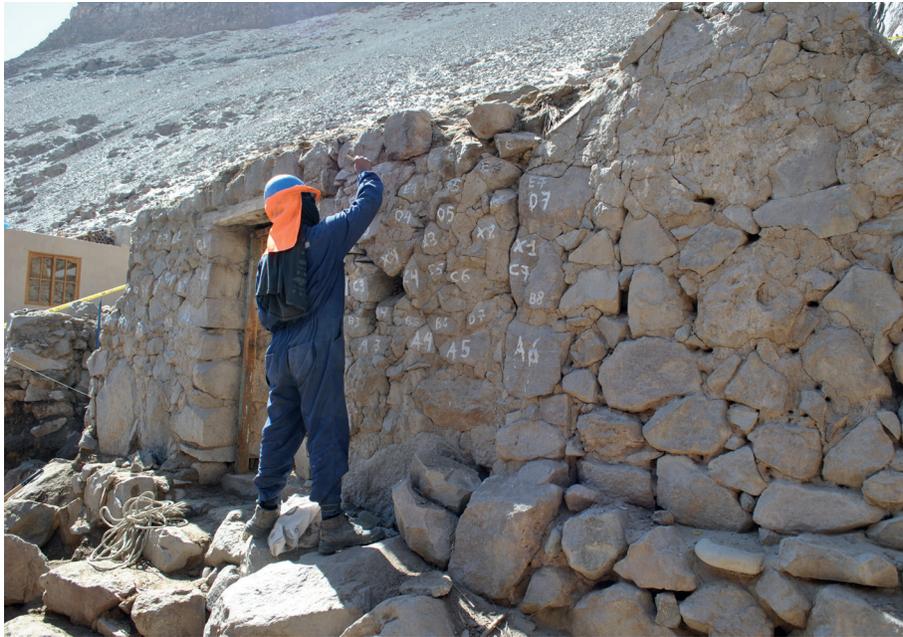
Proceso codificación de piedras muro exterior dormitorio, 2018.

En síntesis, se enumeraron las piezas de los muros del conjunto, incluida la techumbre de la qolqa también de piedra, se retiraron de su lugar y se volvieron a colocar. Este proceso demoró un mes aproximadamente.

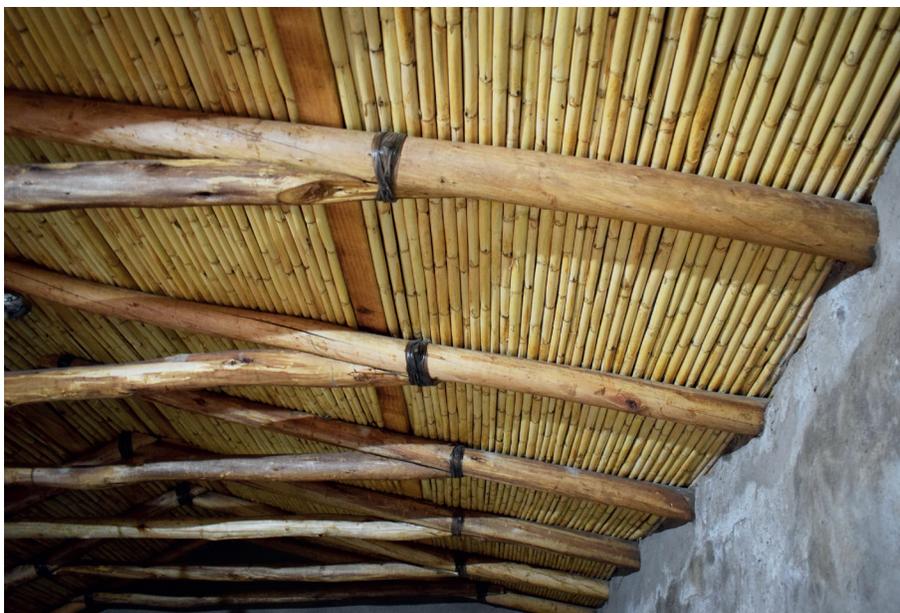
Reintegración sistema de par y nudillo, 2019

El sistema de par y nudillo y todos los elementos de madera, fueron tratados naturalmente con aceite de linaza para su preservación.

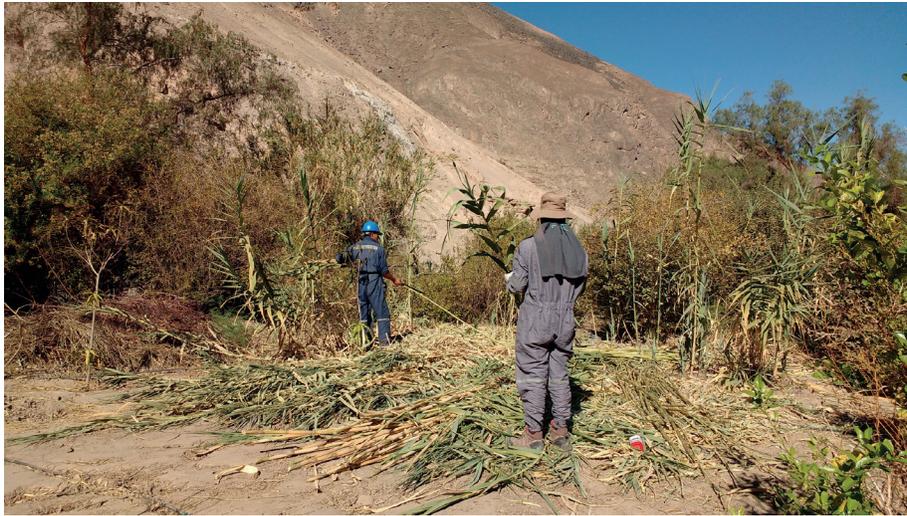
La *qolqa* tiene un techo interior que se encuentra bajo la techumbre anteriormente señalada, la cual mantuvo parte de su encañado original y se restituyó con caña nueva para suplir espacios faltantes. Las cañas fueron extraídas de los sectores de Angostura y Accha de la quebrada de Quispisca.

Corte y selección de cañas sector Accha, 2019.

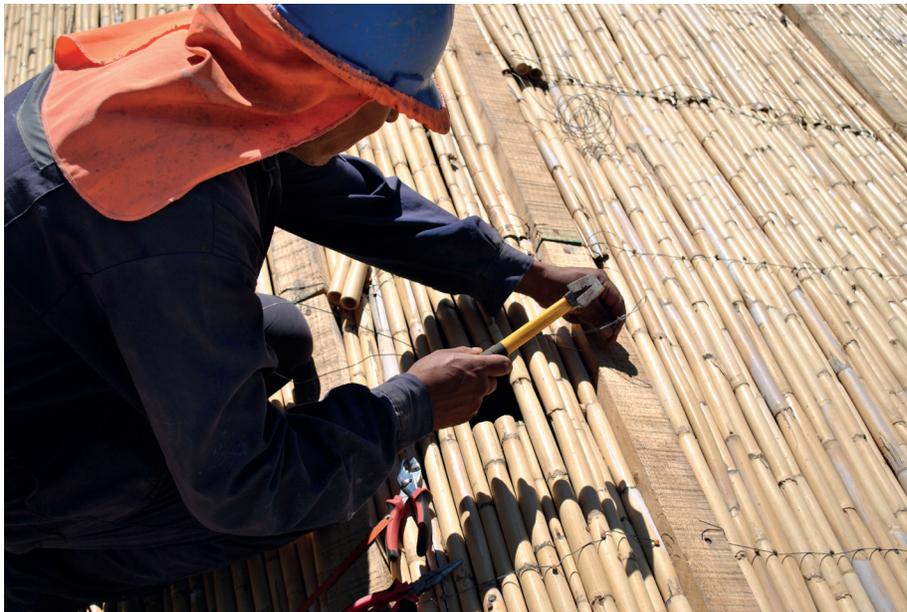
Encañado techumbre y cintas de madera, 2019.

Luego del encañado se procedió al recubrimiento de la techumbre con el mortero mejorado o torta de barro con una dosis de cemento.

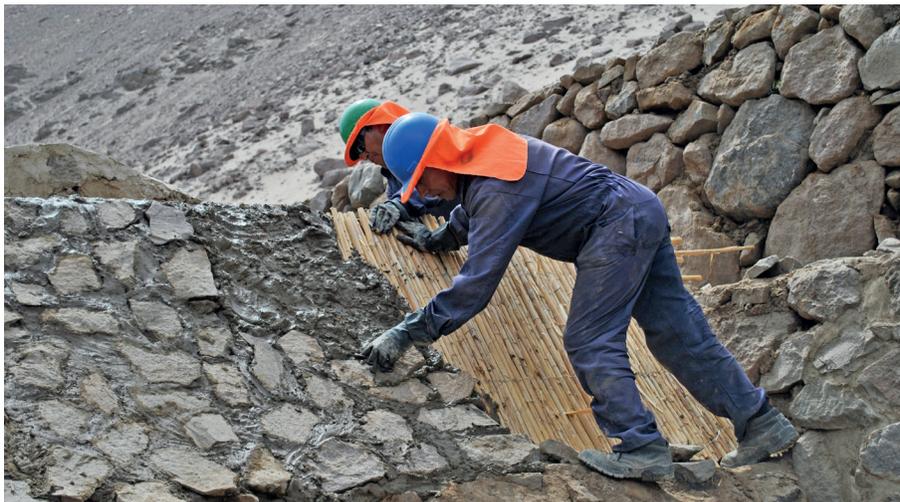
Restitución encañado y cubierta de piedra de la qolqa, 2019

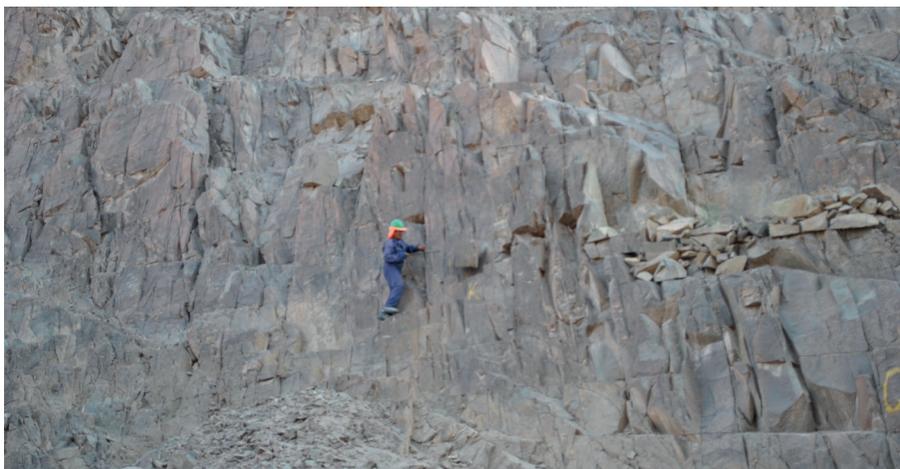
En el caso de los muros, a la reutilización de piedras se incorporaron nuevas piedras para suplir las faltantes. Estas piedras fueron traídas de cerros colindantes del sector de Quipisca. Se usó la técnica de mampostería irregular.

Extracción de piedras de los cerros colindantes de la quebrada de Quipisca, 2019

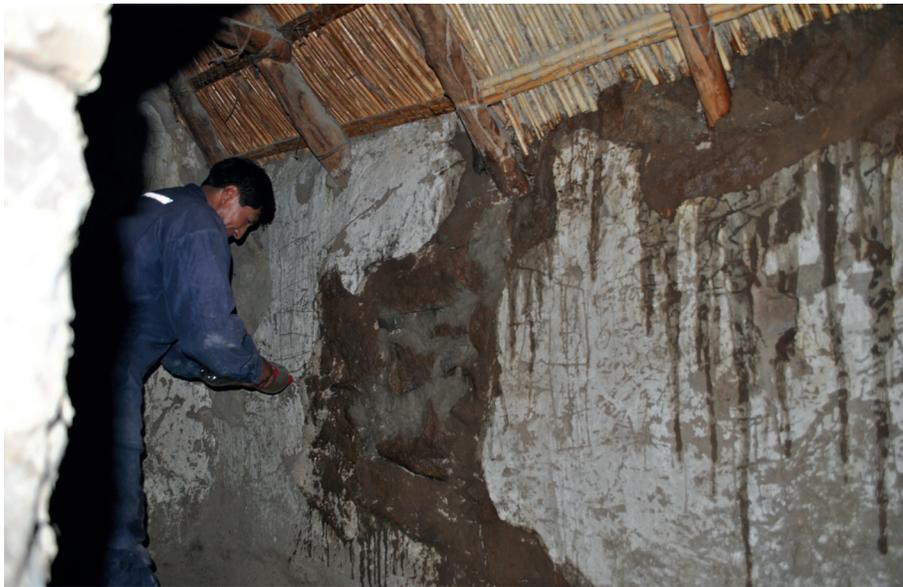
Tratamiento de muro de la *qolqa* con mortero mejorado, 2018

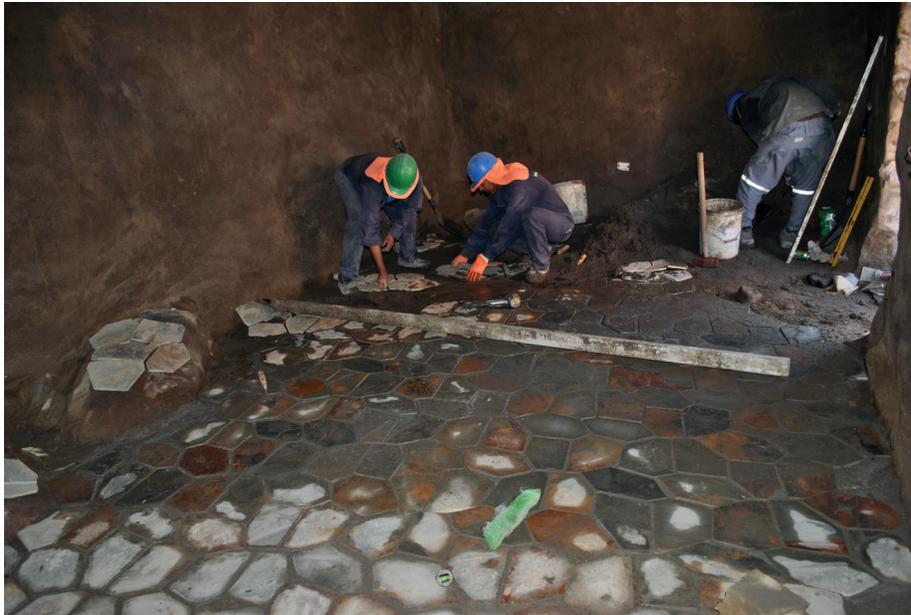
Trabajo de enchapado de piedra tipo laja, 2019.

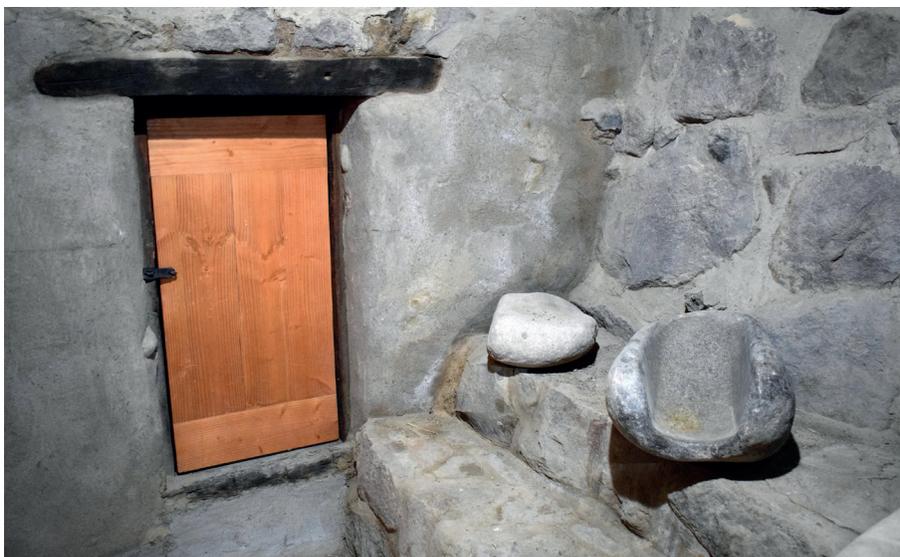
Puerta de acceso a la qolqa, 2020.

Por otra parte, se instalaron nuevos marcos, ventanas y puertas de madera de pino oregón, estas últimas ubicadas en el acceso al dormitorio, la cocina y la *qolqa*.

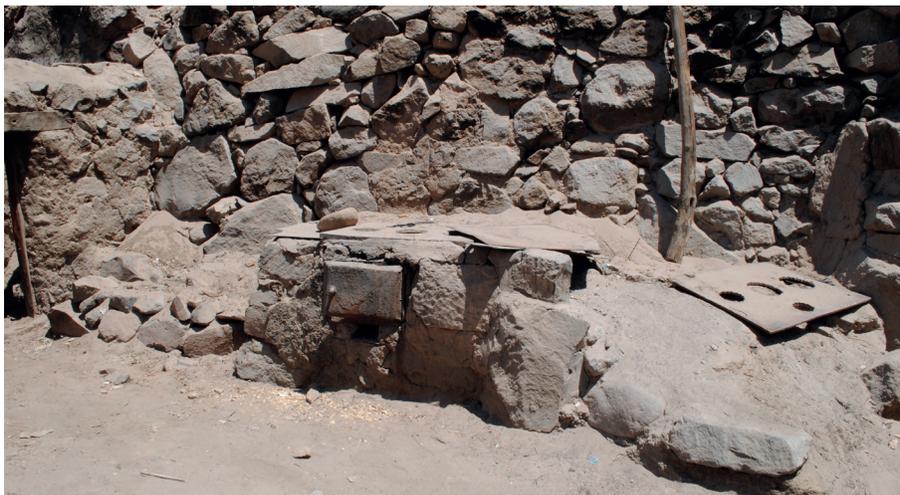
Cocina antes de la restauración, 2018.

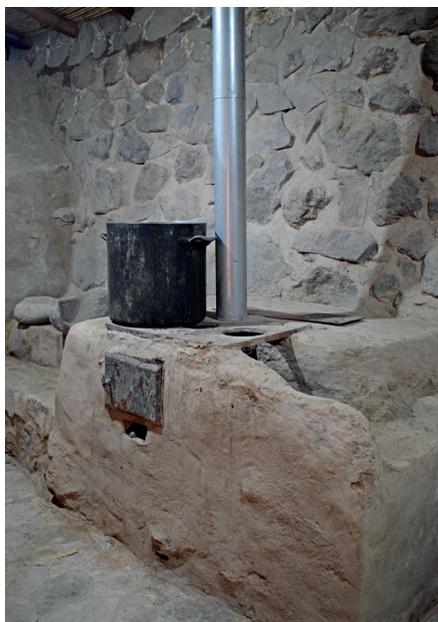
Cocina restaurada, 2019.

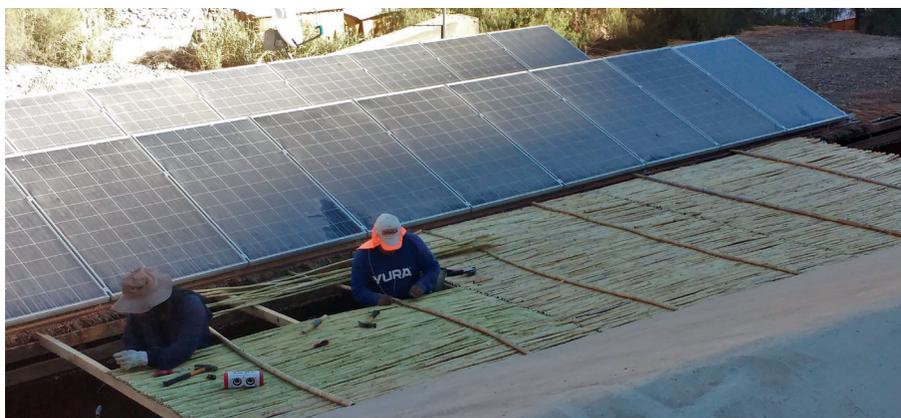
Construcción del sombreadero del pasillo, 2019.

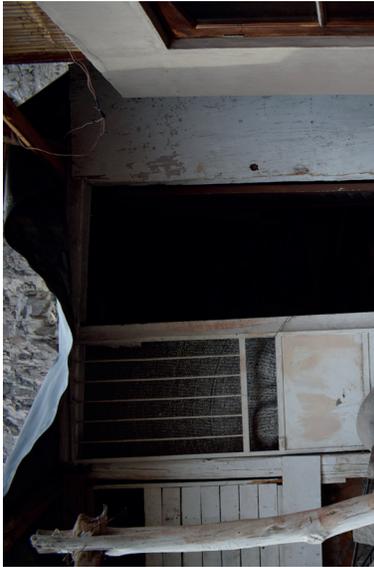
Acceso cocina antes de la restauración, 2018.

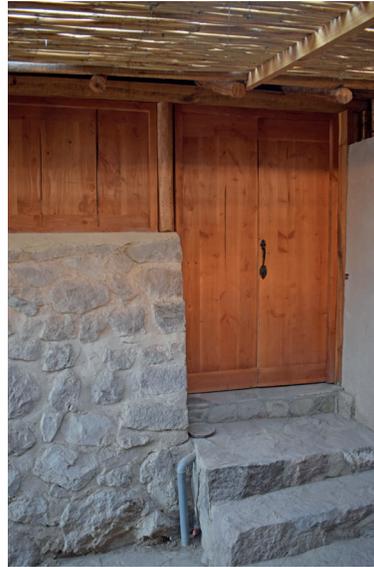
Acceso cocina restaurado, 2019.

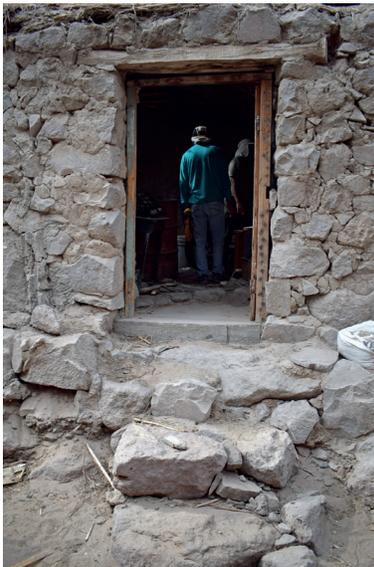
Acceso dormitorio antes de la restauración, 2018.

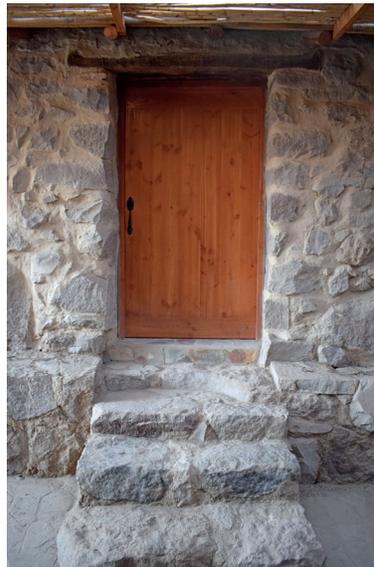
Acceso dormitorio restaurado, 2019.

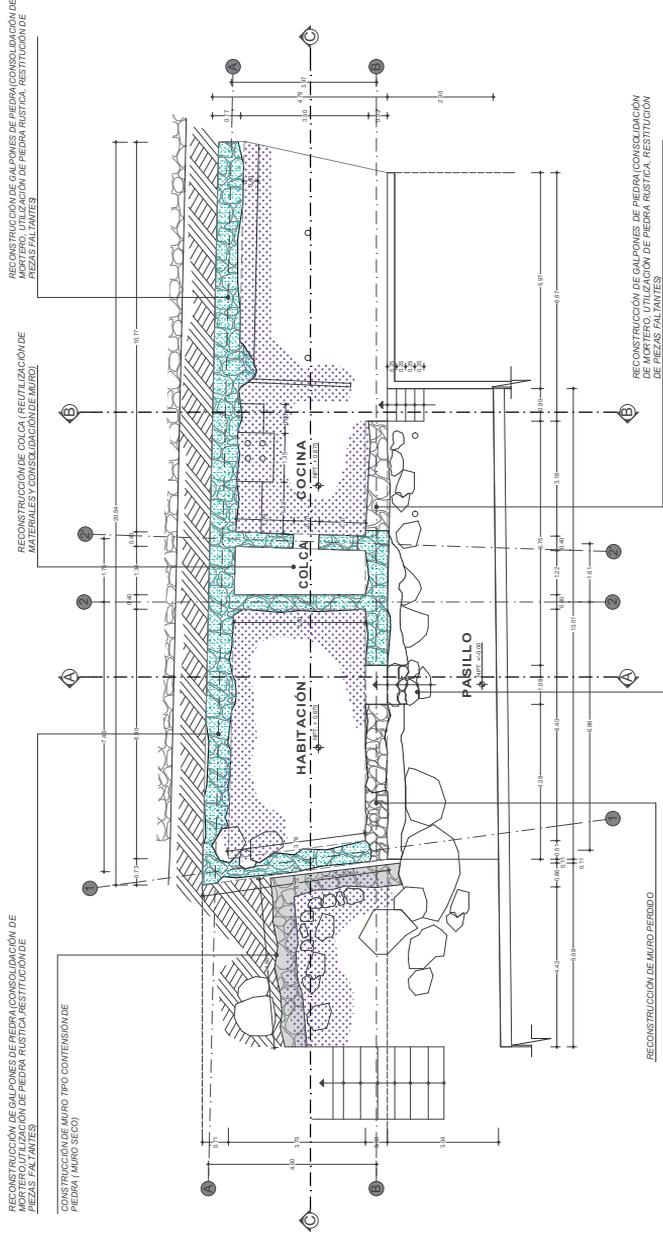
CONSTRUCCIÓN DE MURO TIPO  
CON TENSIÓN DE PIEDRA (MURO SECO)

IMPERMEABILIZACIÓN	PROTECCIÓN DE MADEROS Y TAPAJES CONTRA LAS HUMEDADES DEL TERRENO	INDICADA
CONSOLIDACIÓN	RECONSTRUCCIÓN DE LOS GALONES DE PIEDRA CON TENSIÓN O BI MUEBLES	INDICADA
RECONSTRUCCIÓN	RECONSTRUCCIÓN DE LOS MUEBLES DE PIEDRA CON TENSIÓN O BI MUEBLES	INDICADA
RESTITUCIÓN	CAMBIO DE ELEMENTOS DETERIORADOS POR OTROS DE LAS MISMAS CARACTERÍSTICAS	INDICADA
LIBERACIÓN	ELIMINACIÓN DE MATERIALES INCOMPATIBLES	INDICADA
ANASTILOSIS	REPARACIÓN DE MADEROS CON PROBLEMAS QUE SE COMPROMETAN SU RESISTENCIA ESTRUCTURAL	INDICADA
CALZADURAS	REPARACIÓN DE MADEROS CON PROBLEMAS QUE SE COMPROMETAN SU RESISTENCIA ESTRUCTURAL	INDICADA
MANTENIMIENTO GENERAL	MANTENIMIENTO DEL TERRENO	INDICADA
LIMPIEZA PROFUNDA	LIMPIEZA PARA REMOCIÓN DE SUBERANDES	INDICADA
